Anlage 1  
Sonderriss  
Restlöcher Mortka/Silbersee - Speicher Lohsa I  
Präzisierung geotechnischer Sperrbereich

**LMBV**  
Lausitzer und Mitteldeutsche  
Bergbau-Verwaltungsgesellschaft mbH  
Sanierungsbereich Lausitz

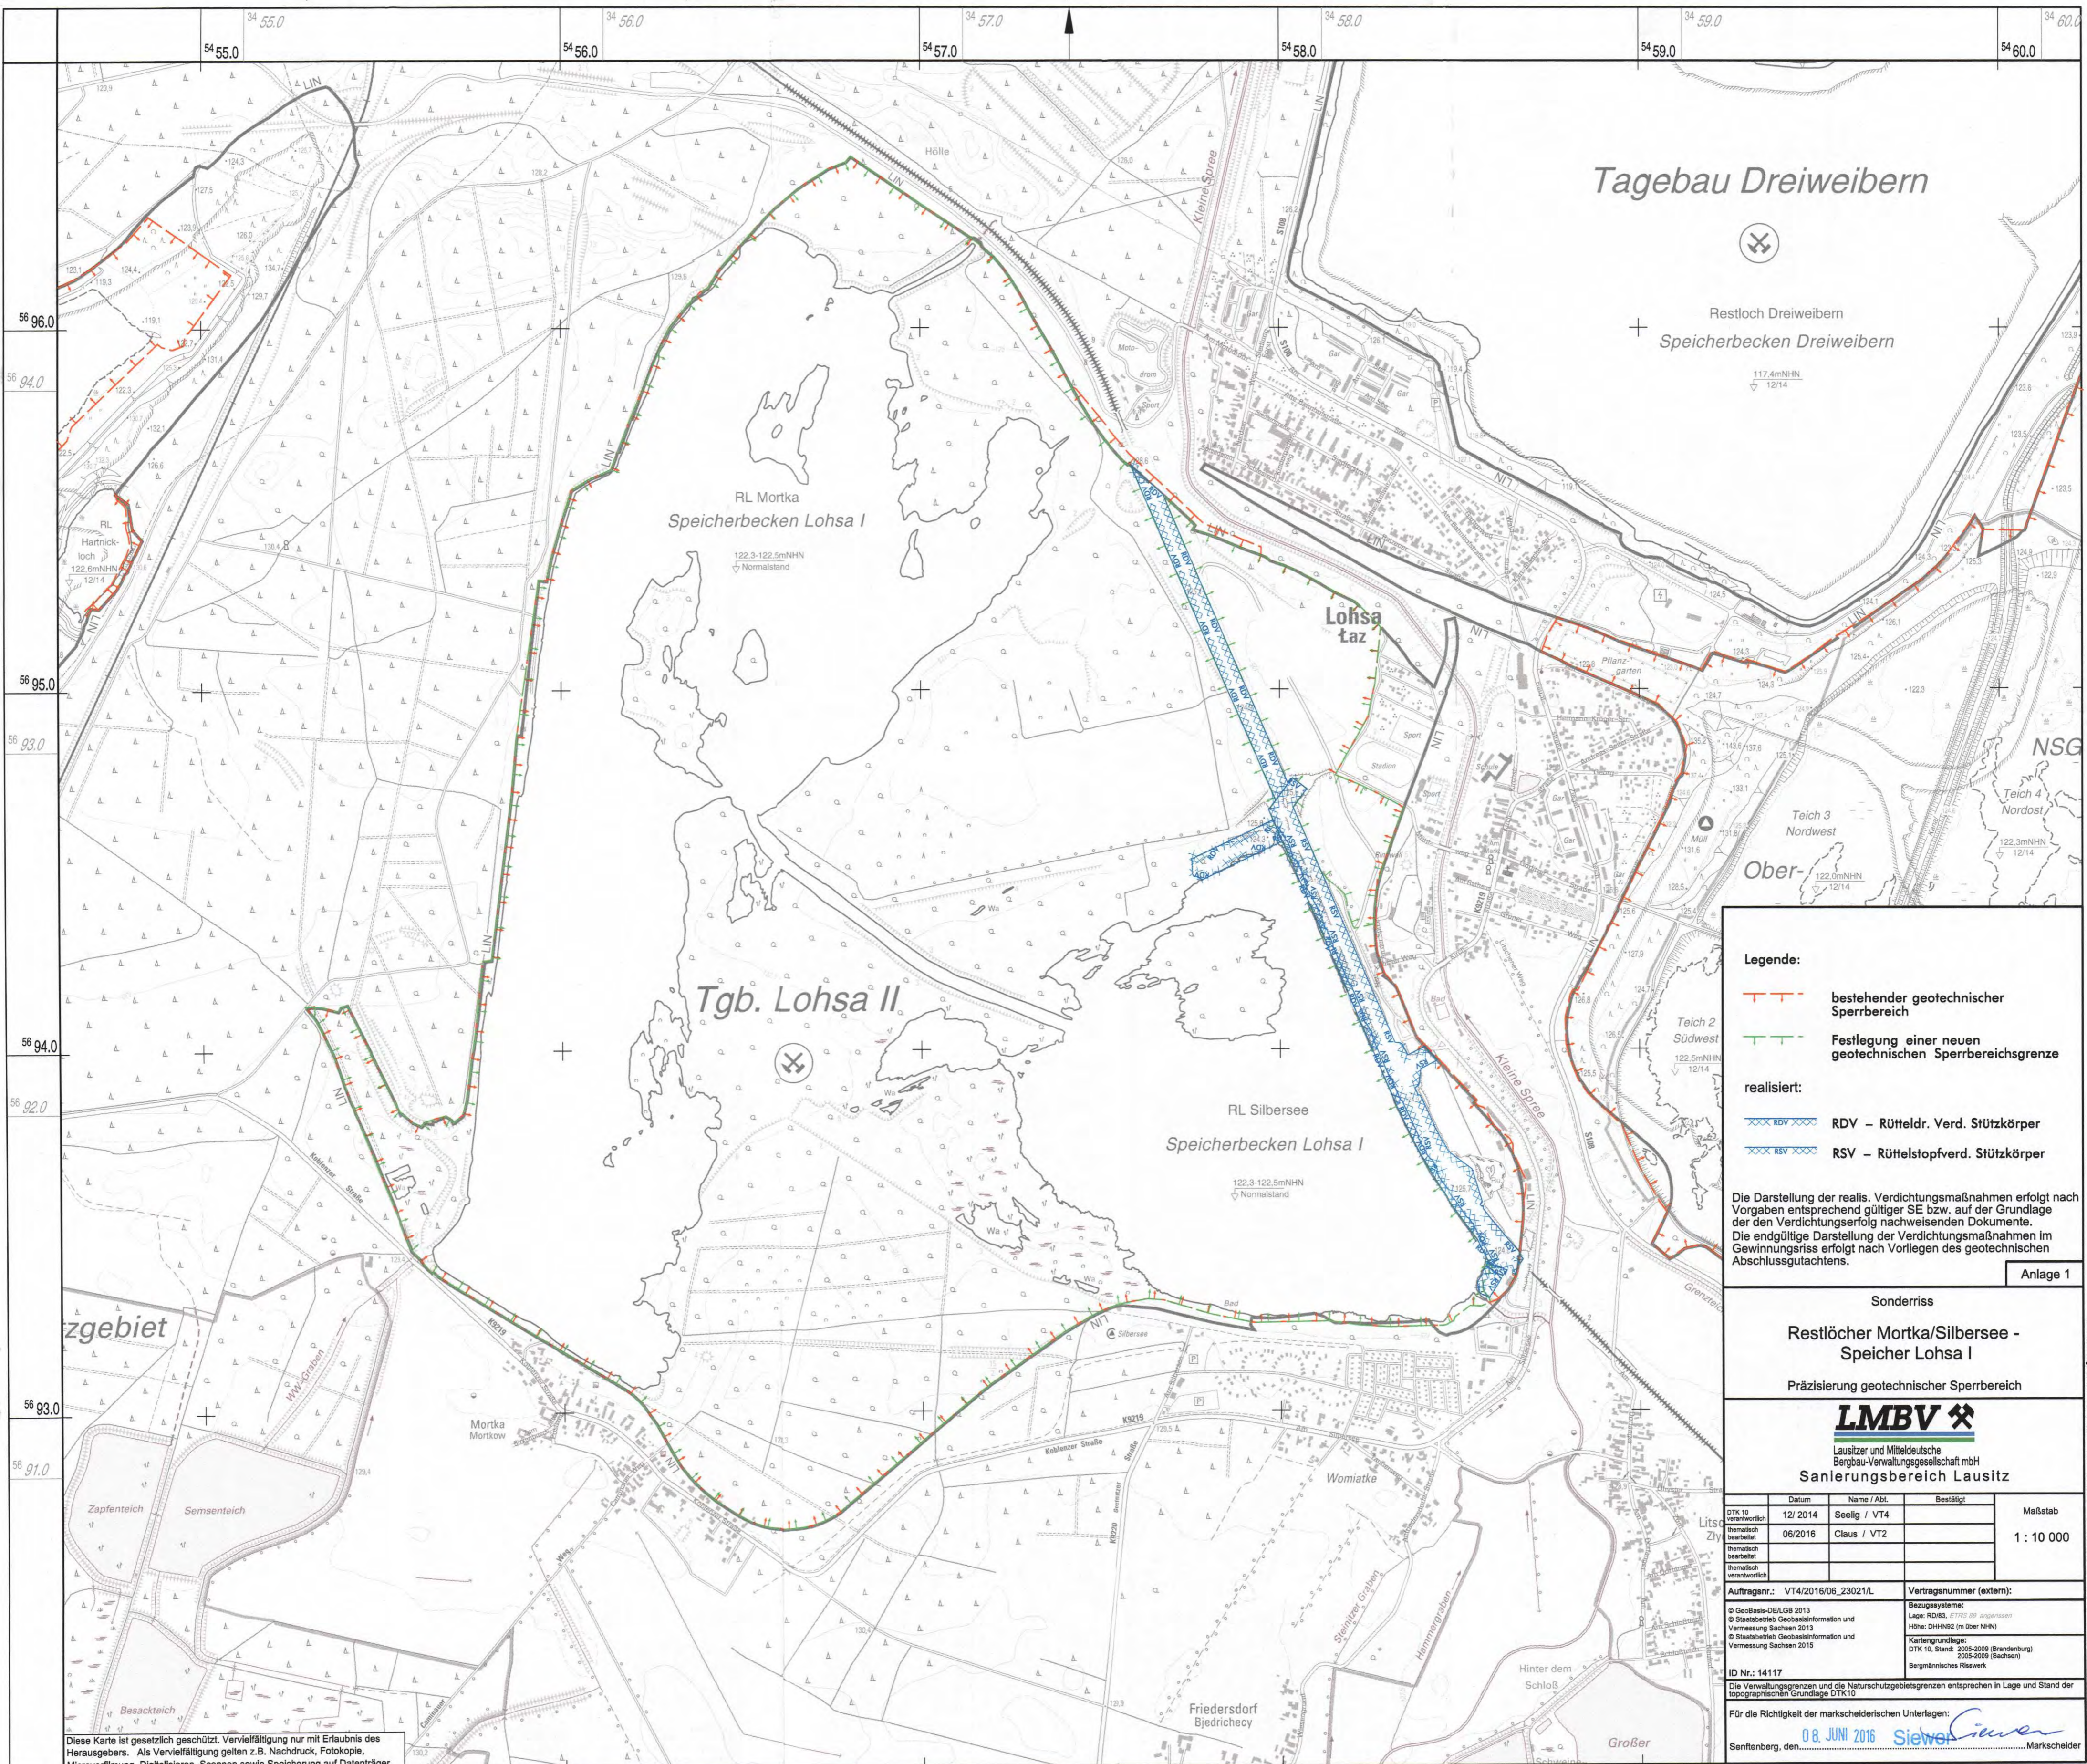
- Legende:**
- - - bestehender geotechnischer Sperrbereich
  - - - Festlegung einer neuen geotechnischen Sperrbereichsgrenze
- realisiert:**
- XXXX RDV – Rütteldr. Verd. Stützkörper
  - XXXX RSV – Rüttelstopfverd. Stützkörper

Die Darstellung der realis. Verdichtungsmaßnahmen erfolgt nach Vorgaben entsprechend gültiger SE bzw. auf der Grundlage der den Verdichtungsmaßnahme nachweisenden Dokumente. Die endgültige Darstellung der Verdichtungsmaßnahmen im Gewinnungsriss erfolgt nach Vorliegen des geotechnischen Abschlussgutachtens.
